## BM3000 蓄电池监控系统 常见问题解决方案

# 1. 硬件问题（CS）

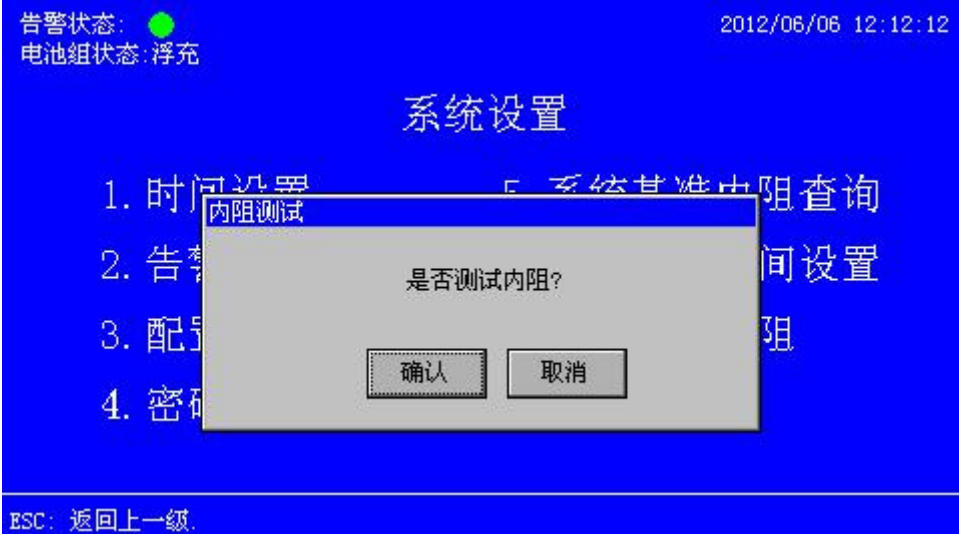
| 解决方案: | <p>1、开机后，查看所有电池电压，温度是否正常显示，排除异常值</p> <p>2、依次按下 3 系统设置→7 手动测试内阻，右上角显示测试进度条，待测试结束</p> <p>ESC: 返回上一级.</p> <p>3、依次按下 3 系统设置→2 告警设置，修改单电池标称内阻为测试值的 1.5~2 倍</p> <p>ESC: 返回上一级.</p> <p>4、查看所有电池内阻值是否在正常范围，排除异常值</p> <p>4、依次按下 3 系统设置→5 基准值存储，接着按下 5 输入密码后移动光标至确定，按&lt;ENT&gt;存储基准值</p> |

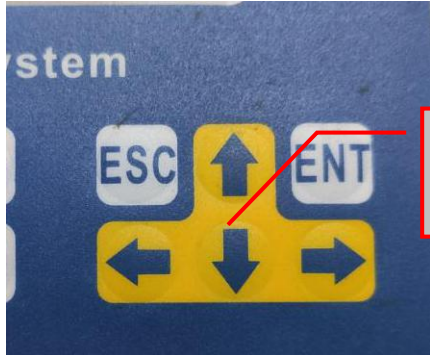
| 解决方案: | 1、确认密码正确<br>2、如忘记密码，管理员密码为 122478（不可更改）<br>3、输入密码后需按 ↓ 方向键，将光标向下移动至“确定”位置；虚线框选按钮代表选中 |
| | <div> <div>光标需下移到确认位置</div> </div> <div> <div>↓ 方向键控制光标</div> </div> |

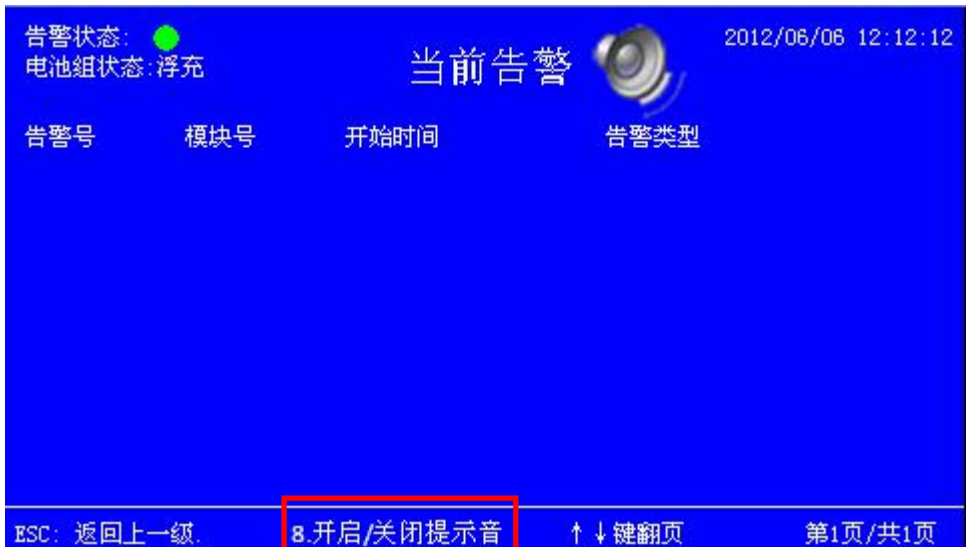
| 解决方案: | 1、临时消除：依次按下 2 告警查询→1 当前告警查询→数字键“8”键消除当前报警音 |

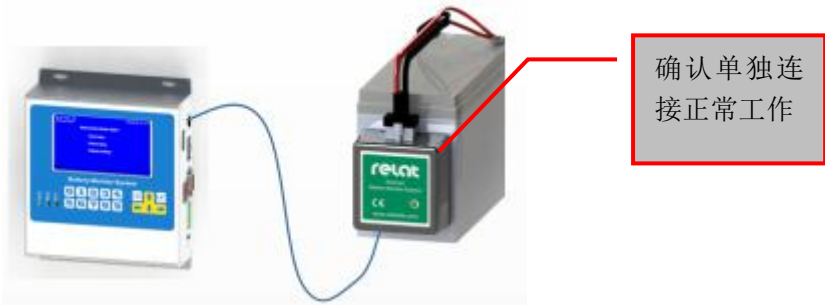
| <b>解决方案:</b> | 1、首先排除线缆模块等自身原因, 确认无数据的模块单独连接主机工作正常 |

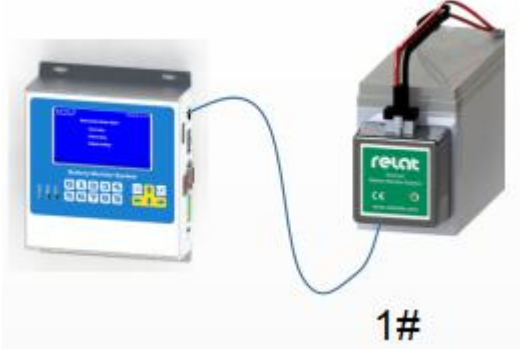
| 解决方案： | 1、查看主控模块 R-BUS 口的通讯线是否与所有模块形成完整的回路<br>2、使用一根通讯线单独连接一个模块，查看是否有该模块的数据<br> <p>1#</p> 3、依次在该通讯线上添加少量模块，同时注意主机上添加的模块是否有数据 |

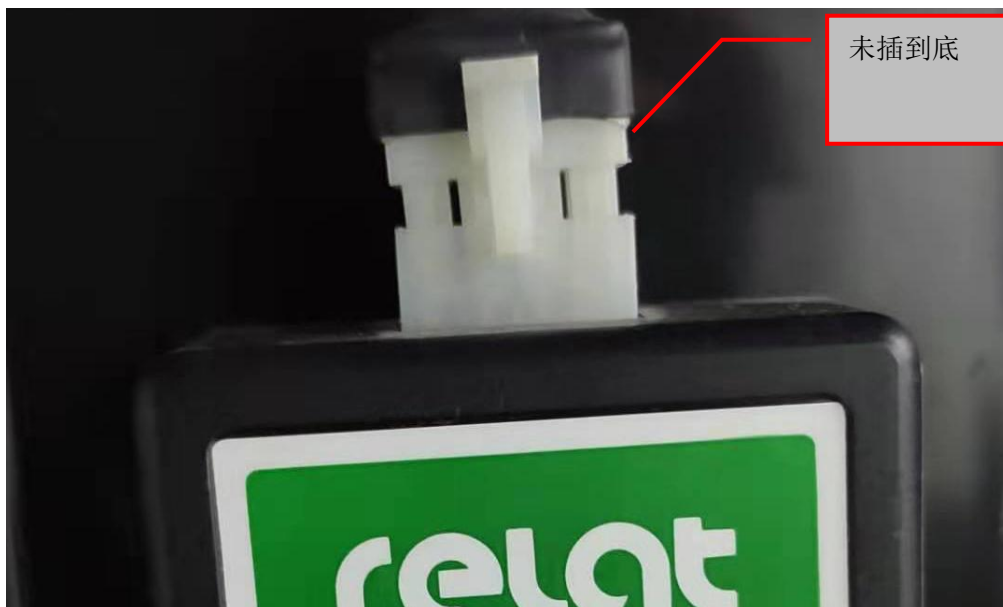
2、8pin 端子未插紧

未插到底

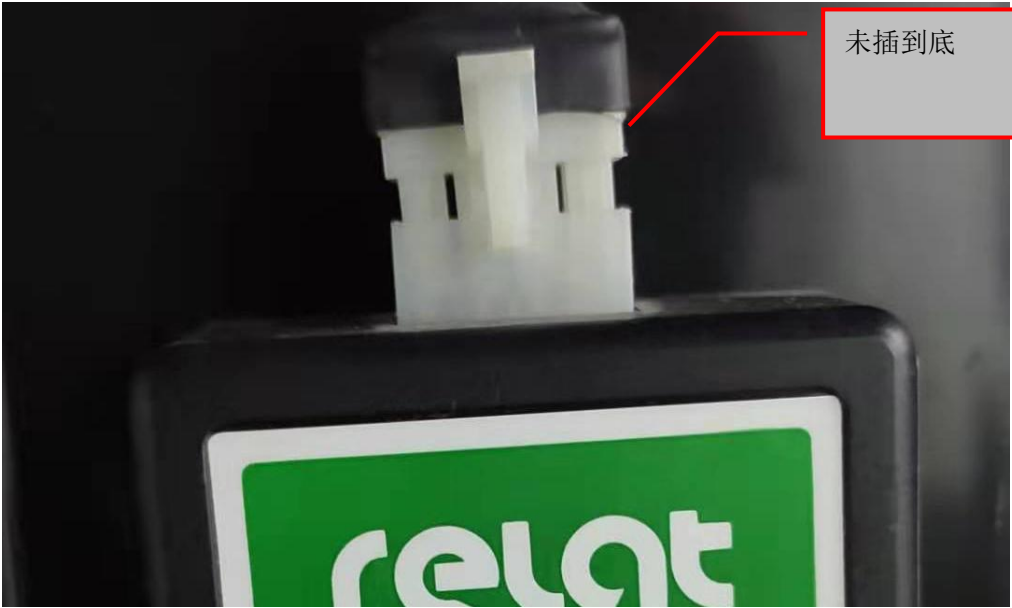
| | <p>未插到底</p> <p>3、8pin 端子内部损坏</p> <p>安装不当<br/>端子回退</p> <p>4、查看电池螺栓是否拧紧</p> <p>5、使用内阻仪手动测试电池内阻，与显示值对比</p> <p>备注：</p> |
